EKONOMISK PLAN FÖR**BOSTADSRÄTTSFÖRENINGEN CONCORDIA I GEFLE****ORGANISATIONSNUMMER 769626-8734****GÄVLE KOMMUN**

BESIKTNINGS PROTOKOLL

Anticimex Överlåtelsebesiktning av storhus

AXÖS1-2713-13595932

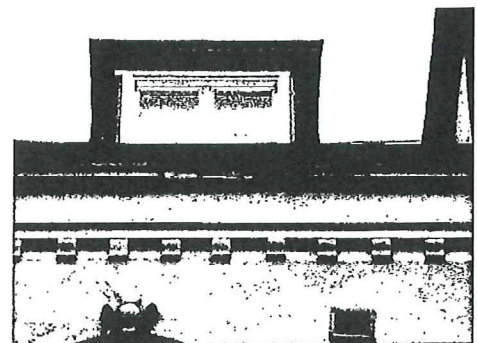
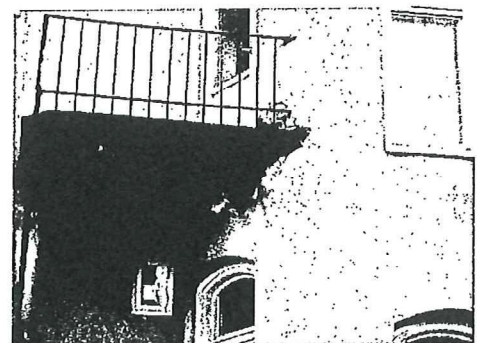
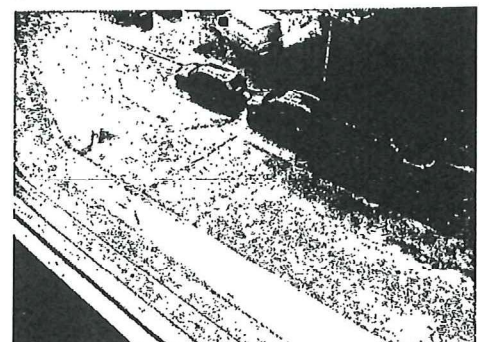
Plåtskoningen är rostig på den gördelgesims som delar av fasaden mellan 2 och 3 trappor upp på entrésidan.
En plåtslagare bör kontaktas för kontroll samt åtgärd.

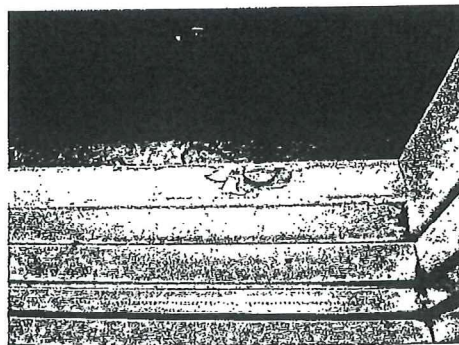
Färgen har börjat flagna från fönstren och kittet har börjat lossna.

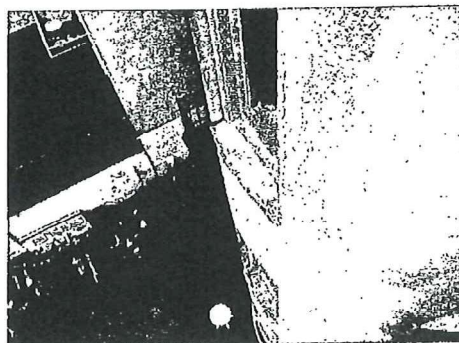
Även vissa fönsterbleck är i behov av målningssunderhåll.

En målare bör kontaktas för kontroll samt åtgärd.

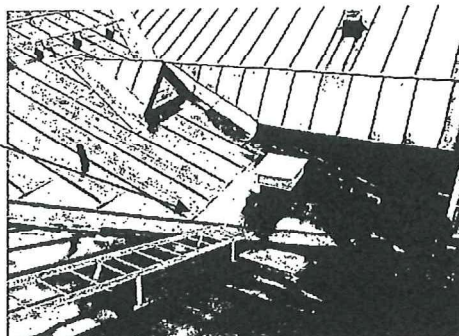
Färgen har flagnat från takplåten och ytrost finns på vissa ställen, framförallt vid tvärgående skarvar.

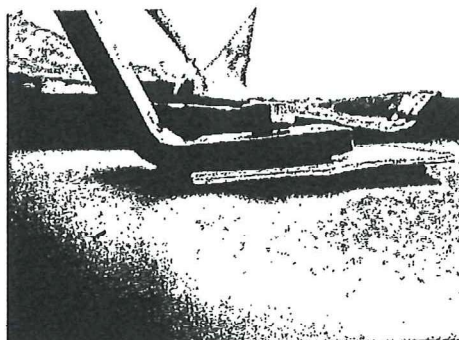
Vissa infästningar är otäta, som den på bilden som är infästningen för nockracket, vilket även har en betydelse ur säkerhetssynpunkt om fästet skulle lossna. Detta har lett till att det tränger in fukt på vinden. Se vidare anmärkning under "Vind".

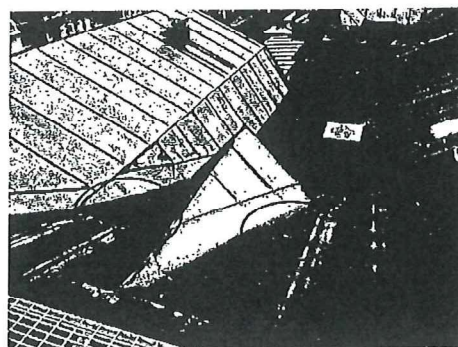
- Det finns också några övriga ställen med läckage, vilket syns inifrån vinden, bland annat lokaliserade ungefär vid markeringarna på bilden, men även i anslutning till den östra skorstenen på huskroppen efter Östra Islands gatan.

Med hänsyn till dessa anmärkningar bör en plåtslagare kontaktas för översyn, fastsättning och fästning av samtliga infästningar på taket, kontroll om orsaken till och åtgärdande av läckagen samt målning av takplåten.

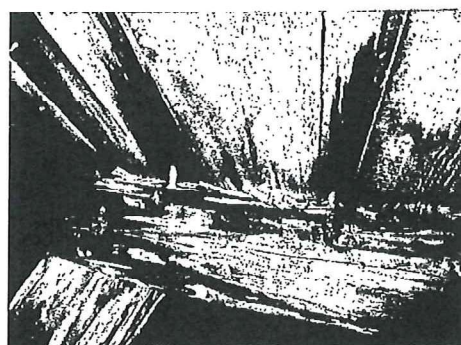
- Det finns några ställen där det tränger in fukt genom yttertakets, framförallt vid infästningar, se foto, men även på några andra ställen.

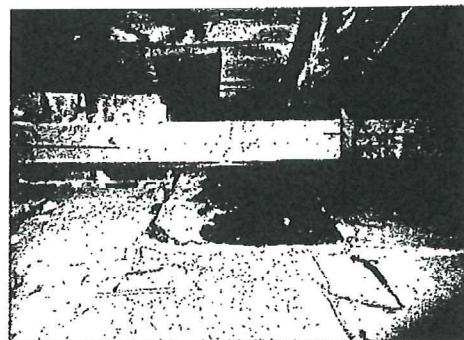
- Fotot visar fuktros på isolering i anslutning till den östra skorstenen efter Östra Islands gatan. Den fukt som trängt in på vinden bedöms ej ha lett till några ytterligare skador utan kommer att torka upp så fort regnet upphör. Dock är det av vikt att en plåtslagare lokaliserar läckageställena och åtgärdar dessa.

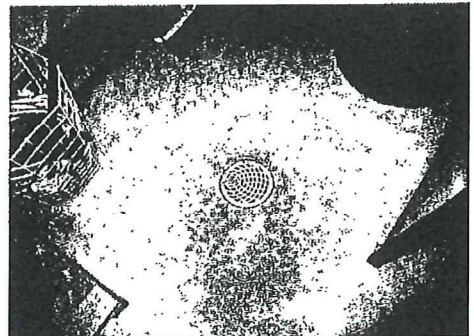
Golvmattan har lossnat vid golvbrunnen i duschplatsen.

Detta kan leda till att vatten tränger in under mattan med risk för fuktskador i intilliggande konstruktioner som följd.

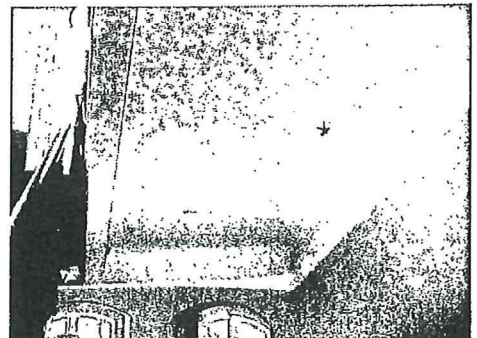
Färgen har börjat flagna från tak och undersida trapplopp.

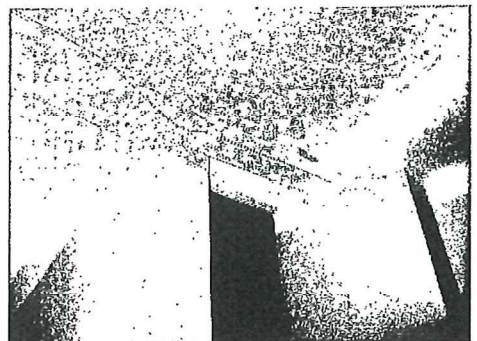
En belysningsarmatur har lossnat och behöver skruvas fast.

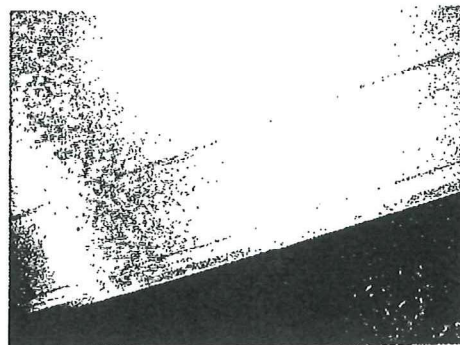
Färgen har flagnat från tak och fönstersmygar i flertalet lägenheter, vilket i sig endast är ett estetiskt problem, men för att åtgärda detta bör en målare kontaktas, framförallt för att konstatera orsaken till varför färgen släpper.

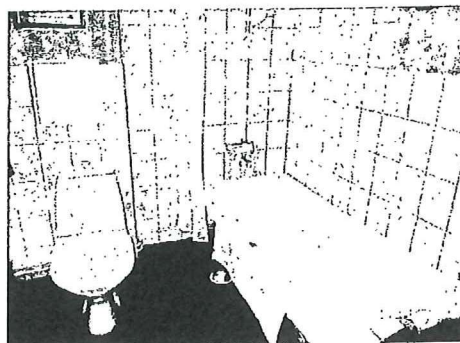
Vissa badrum gjordes om 1996 men flera av våtrummen har äldre yt- och tätskikt. Eftersom funktionen som innebär att tätskiktet skall vara vattentätt kan vara nedsatt finns risk att vatten tränger igenom ytskiktet med risk för fuktskador i omkringliggande konstruktioner. En rekommendation är därför att en genomgående renovering av våtrummen planläggs. Även de som gjordes om 1996 bör renoveras inom en treårsperiod.

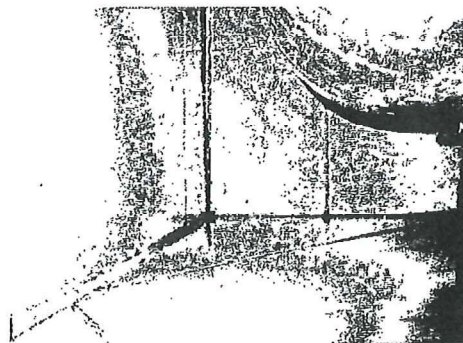
Lgh 1101 / Badrum

- ✎ Silikonfogar är missfärgade, vilket kan vara ett tecken på att ventilationen inte fungerat tillfredsställande. Befintliga silikonfogar bör skrapas bort och ersättas med fogar lämpliga för våtrum. Dessutom bör en översyn av ventilationen utföras.

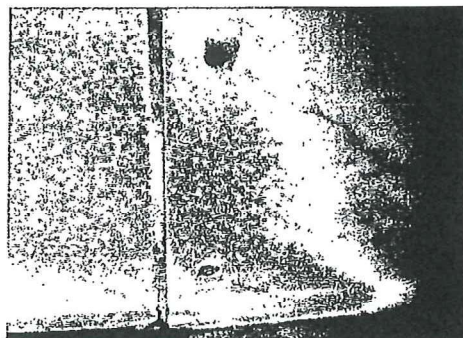
- ✎ Det finns även en del gamla skruvhål som tätats med silikon. Dessa tätningar bör hållas under uppsikt för komplettering/utbyte när silikonet börjar lossna. I annat fall föreligger risk för fuktskador i bakomvarande konstruktioner.

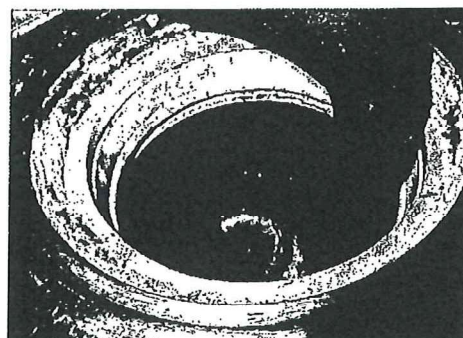
- ⚠ Förhöjningsring finns i golvbrunnen. Förhöjningsringar i gamla brunnar är en riskkonstruktion då otätheter kan uppstå mellan förhöjningsringen och själva golvbrunnen. Detta kan leda till fuktskador i omkringliggande konstruktioner som följd.

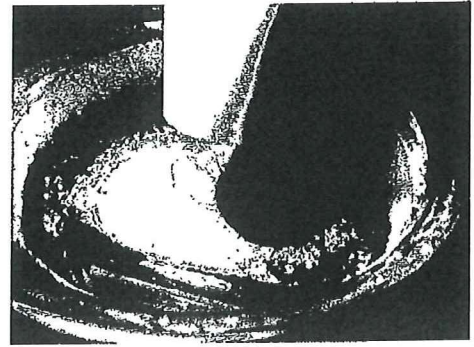
Detta medför dels att tätskiktet eventuellt inte är anslutet på ett korrekt sätt i golvbrunnen eftersom klämring saknas och dels finns risk att otätheter uppstår mellan förhöjningsring och golvbrunn.

Underliggande golvkonstruktion riskerar därför att drabbas av fuktskador.

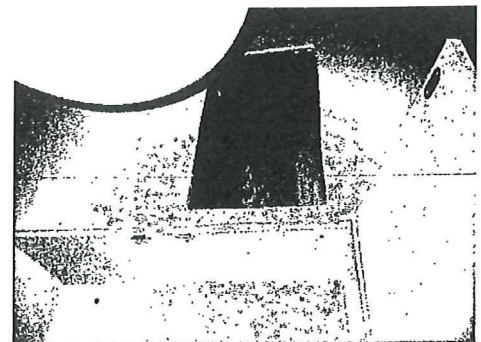
Det finns en befintlig skada som orsakats av läckage från lägenheten ovanför. Läckaget är åtgärdat och i övrigt har skadan fått torka ur.

Överskåpet som sitter där vattnet rann ner bör demonteras för kontroll så inte baksidan av skåpet drabbas av mikrobiella skador.

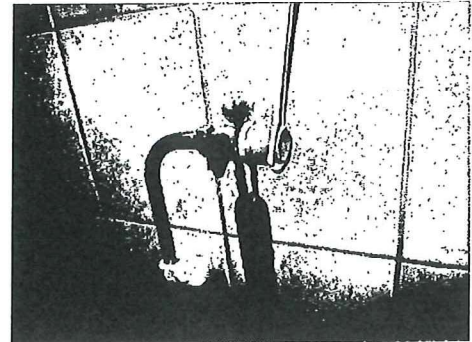
Lgh 1202 / Badrum

En inspektionslucka sitter i väggen under badkaret. Detta medför att vatten kan tränga in i bakomvarande konstruktion, via luckan, med fuktskador som följd.
-

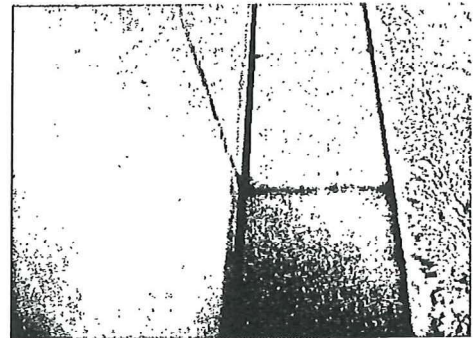
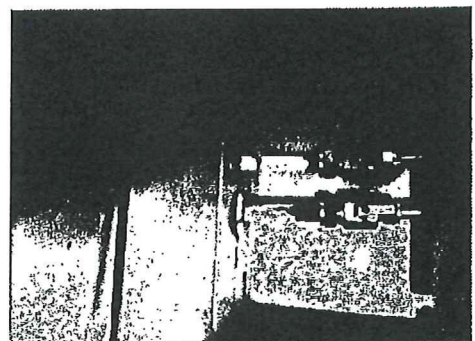
Rörgenomföringar i väggen är bristfälligt tätade. Även detta bedöms som en mindre brist då rörgenomföringarna ligger utanför själva duschzonen.

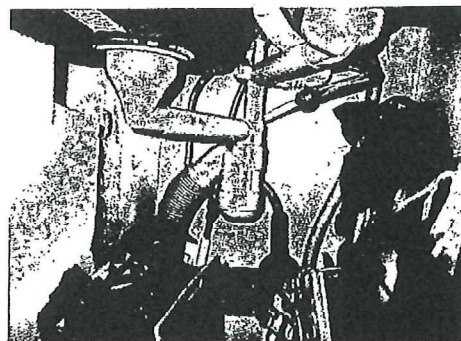
Kondensvatten leds ner i en flaska under diskbänken istället för en anslutning på vattenlåset. Kondensvattnet kommer från värmexchangen till den mekaniska till- och frånluftsventilationen.

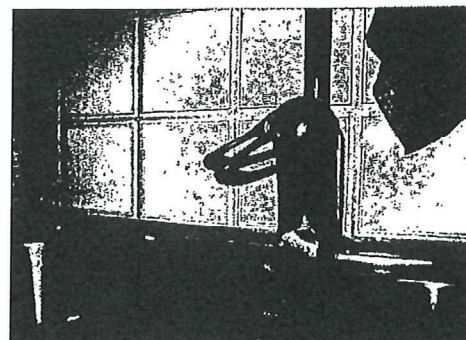
Det finns en del småsprickor i kakelplattorna ovanför diskbänken.

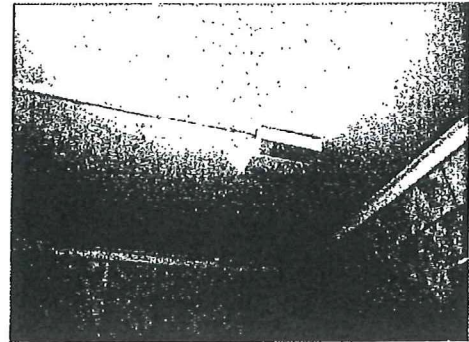
- Det finns en extrafläkt installerad på frånluftskanalen. Detta kan störa den allmänna ventilationen i lägenheten. En ventilationstekniker bör därför kontaktas för kontroll av lägenhetens ventilationssystem. Se även anmärkning under "Invändigt / Lägenheter", "Allmänt"

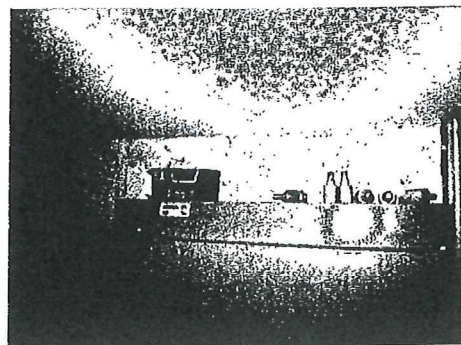
Lgh 1401 / Hall

- Torkade fuktrosor finns på väggen ovanför elcentralen. Dessa kommer säkerligen från ett tidigare läckage genom yttertakets men var torra vid besiktningstillfället.
Se även anmärkning under "Tak" och "Vind".

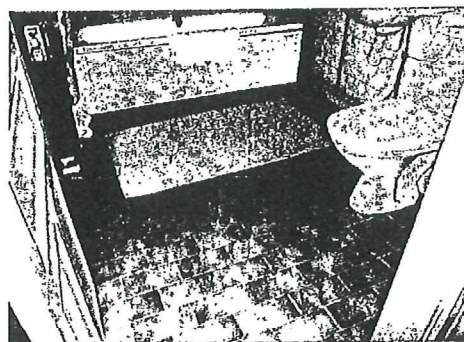
- ⚠️ Golvet lutar ut mot dörren från mitten av utrymmet. Det har gjorts en uppbyggnad för fall mot golvbrunnen under badkaret vilket även lett till att golvet lutar mot dörren. Detta medför en risk att angränsande utrymmen drabbas av fuktskador.

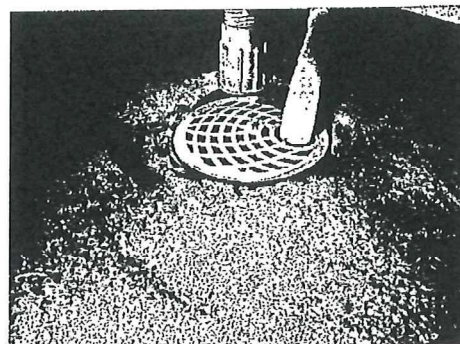
- Det finns knölar under mattan i golvet mot golvbrunnen. Detta är troligen ett resultat av att flytspackel blivit fuktigt och rest sig.
Risk finns att fukt tränger längre in under mattan med fuktskador i omkringliggande konstruktioner som följd.

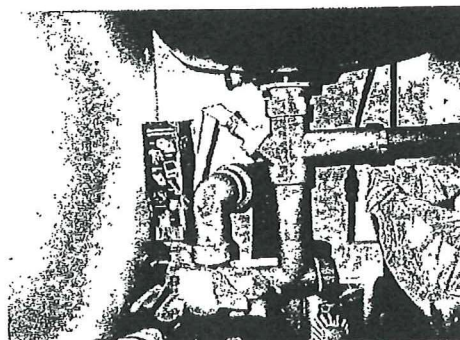
- Det finns ett veck på slangen för kondensvatten från värmepumpen.
Detta kan leda till att vatten blir stående i slangen och förhindrar avrinningen från värmepumpen, vilket kan leda till läckage med fuktskador som följd.
